**Институт Морской геологии и геофизики ДВО РАН  
Институт географии ДВО РАН**

**ЦУНАМИ 4-5 ОКТЯБРЯ 1994 ГОДА НА ПОБЕРЕЖЬЕ КУРИЛЬСКИХ  
ОСТРОВОВ  
(ОБЗОР РЕЗУЛЬТАТОВ И ДАННЫХ 30 ЛЕТ СПУСТЯ)**

**В.М.Кайстренко, Ю.П.Королёв, Н.Г.Разжигаева, Л.А.Ганзей**

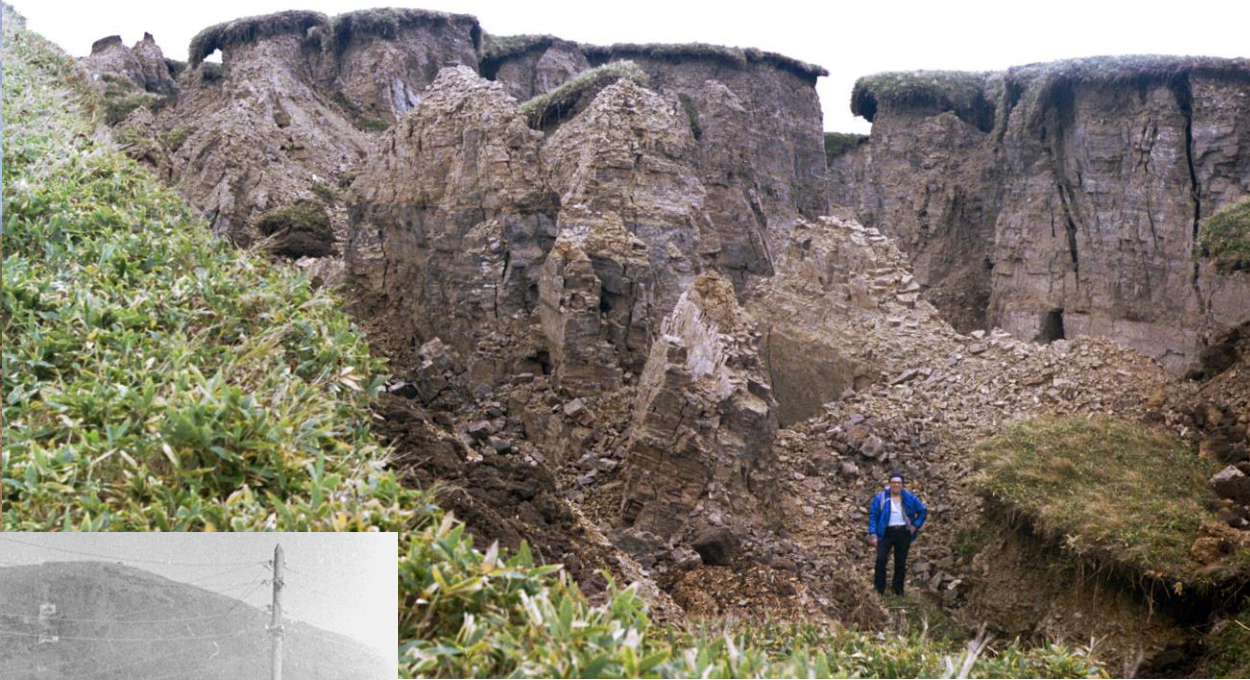
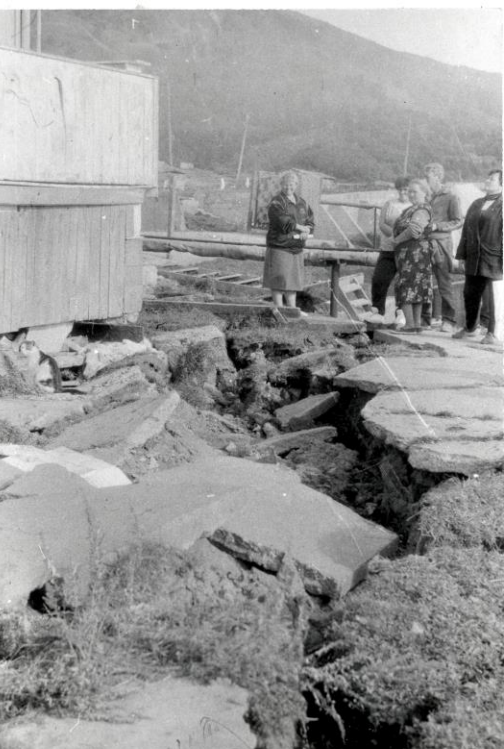
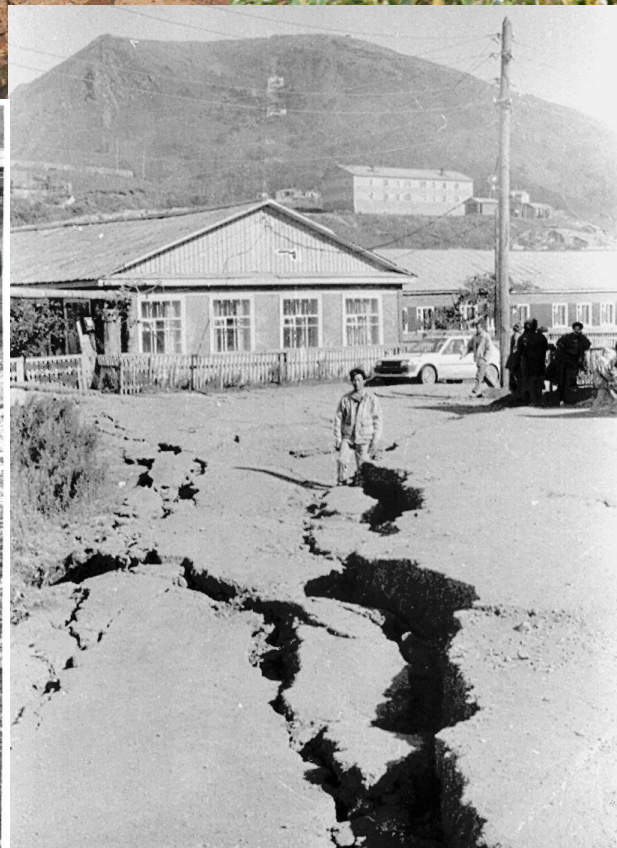
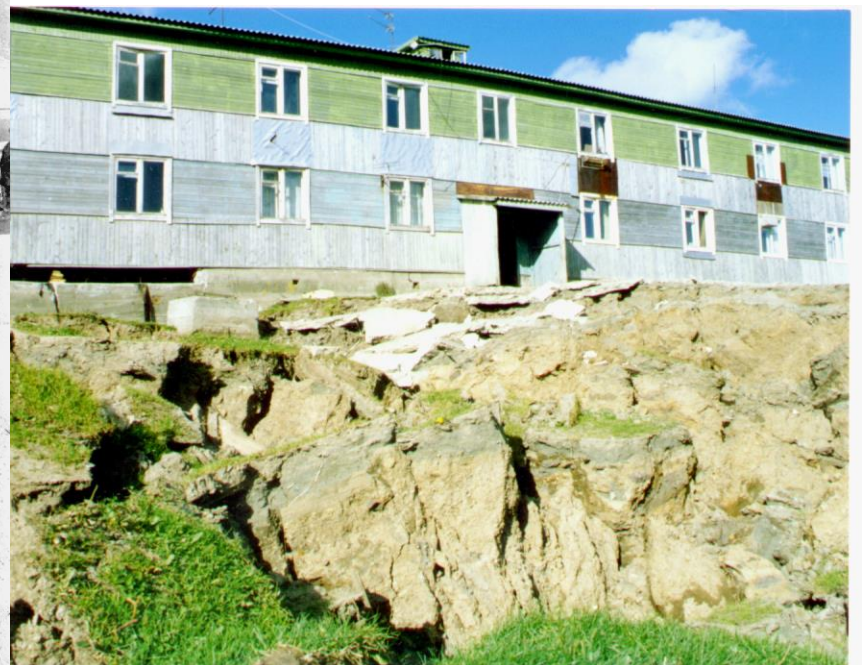
о.Шикотан. Оползневые трещины  
на поверхности

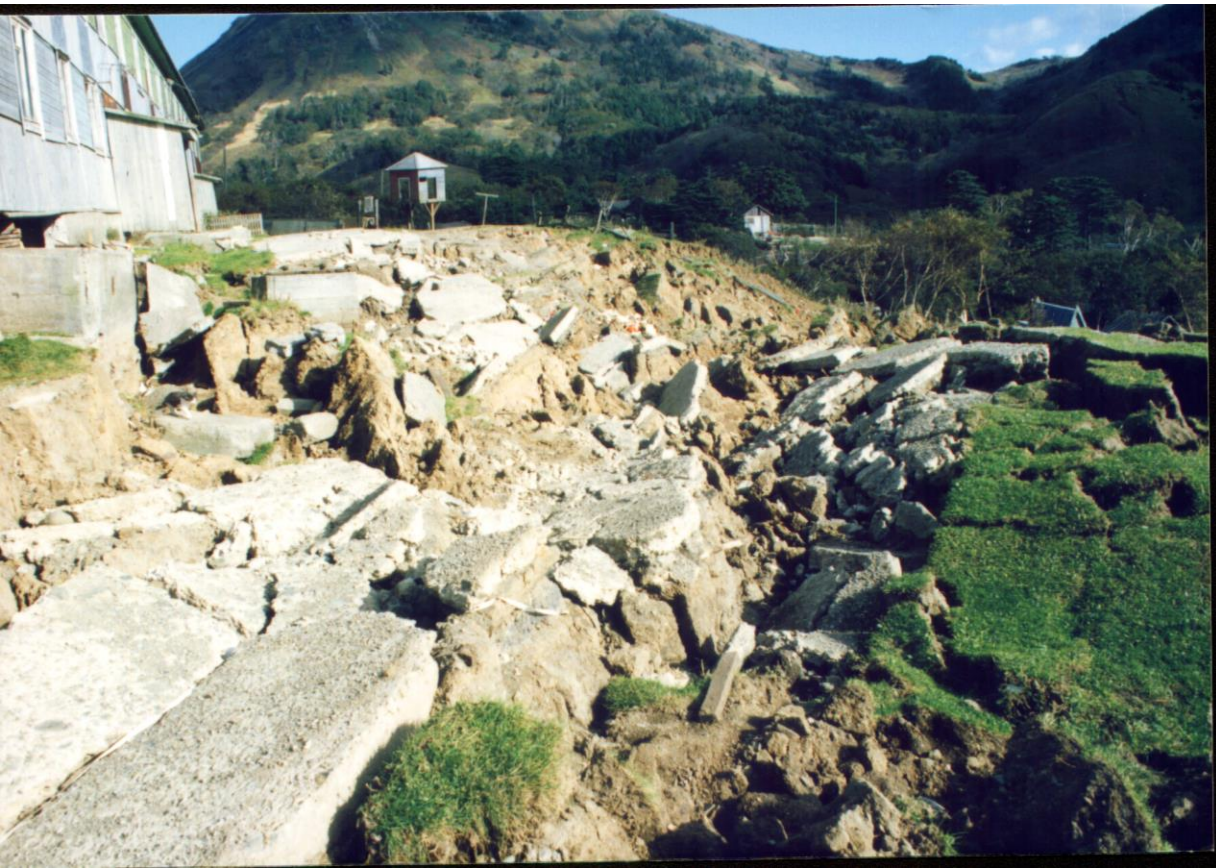
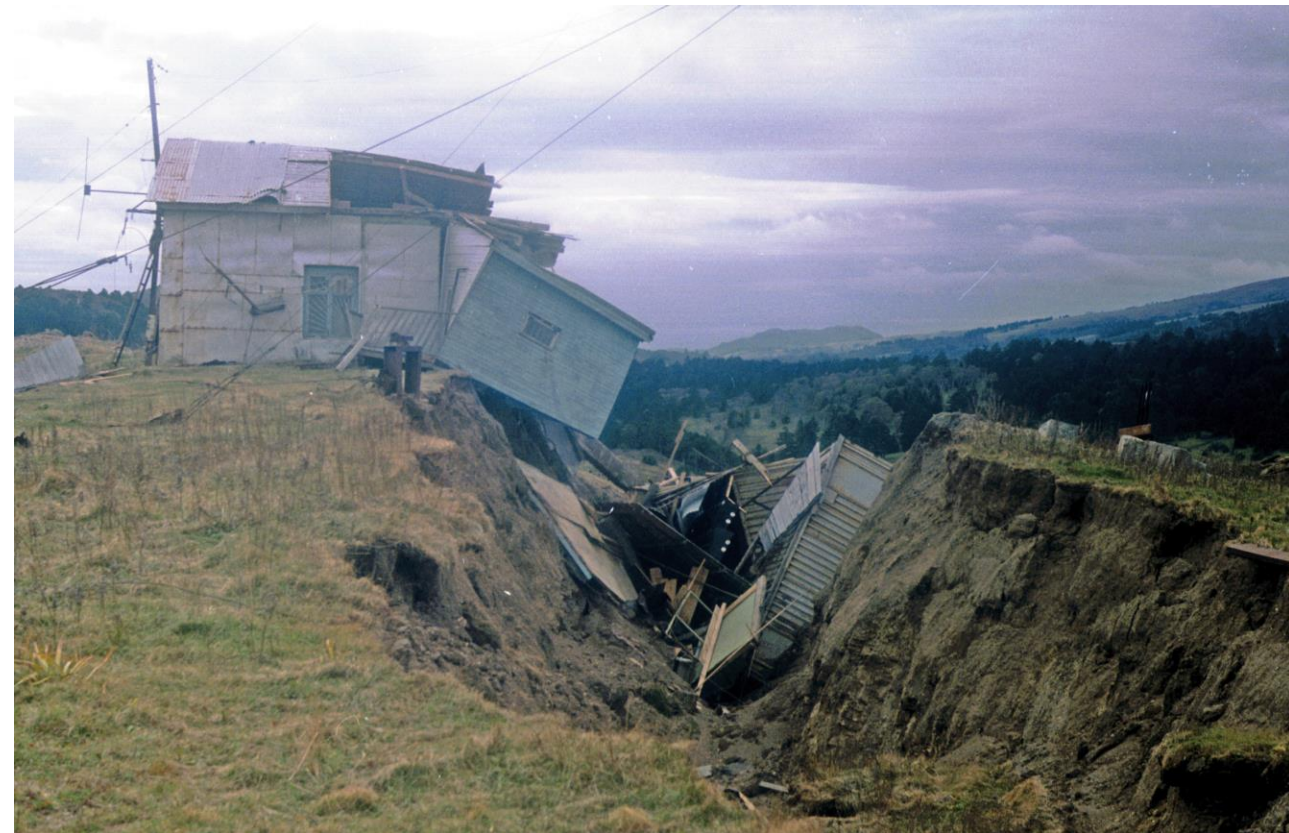
о.Шикотан. Оползневые трещины на поверхности

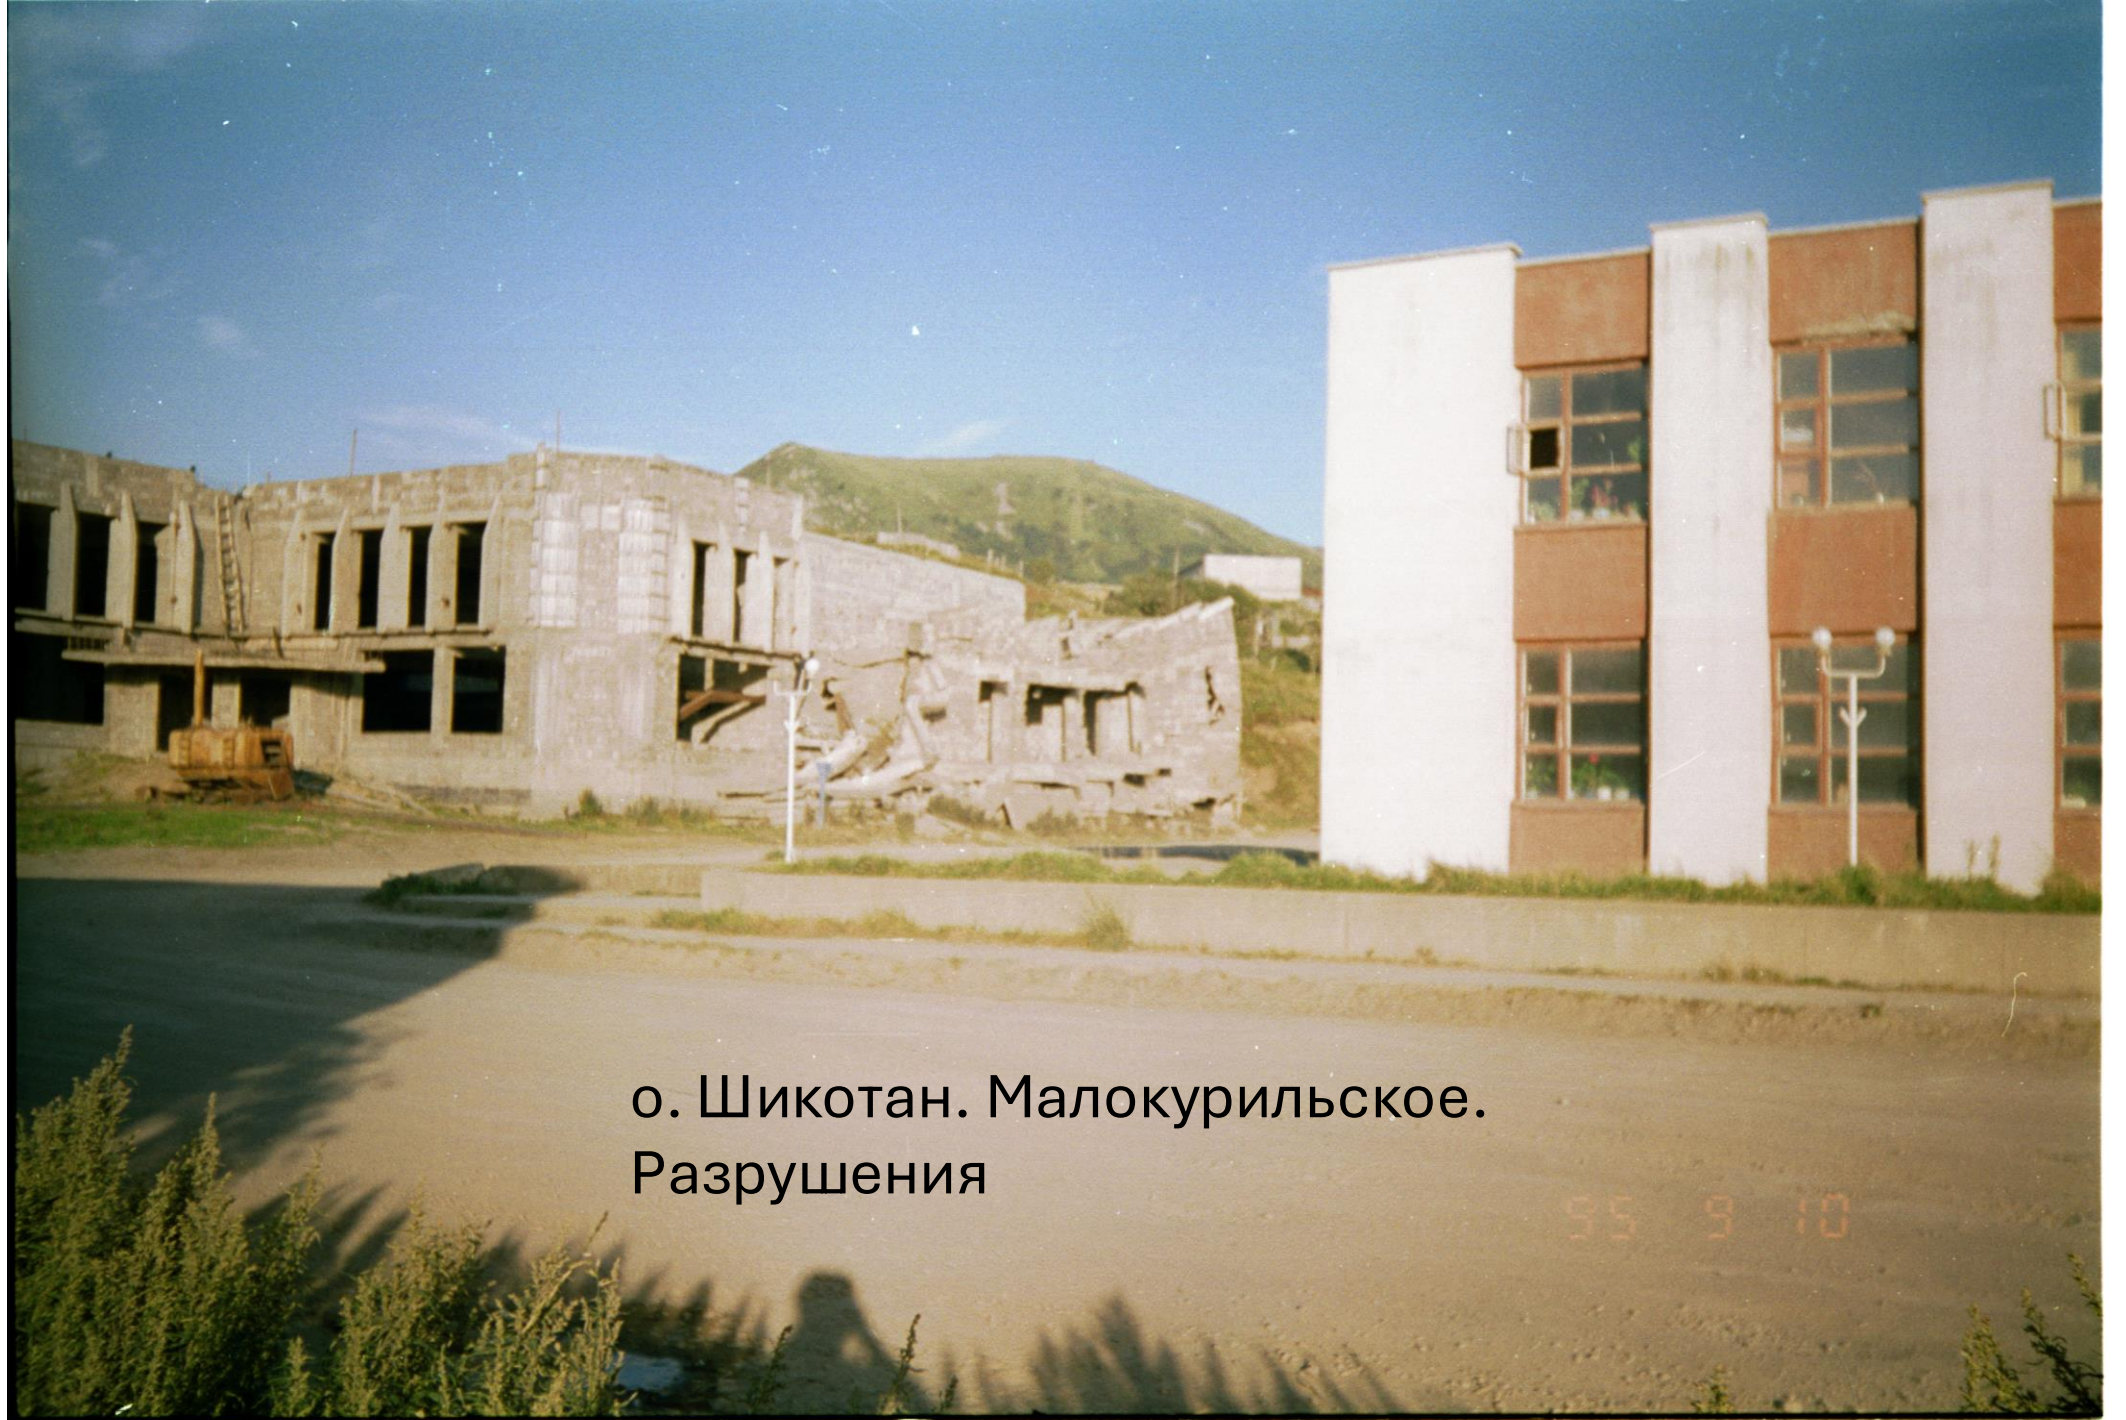
о. Шикотан. Малокурильское.  
Разрушения

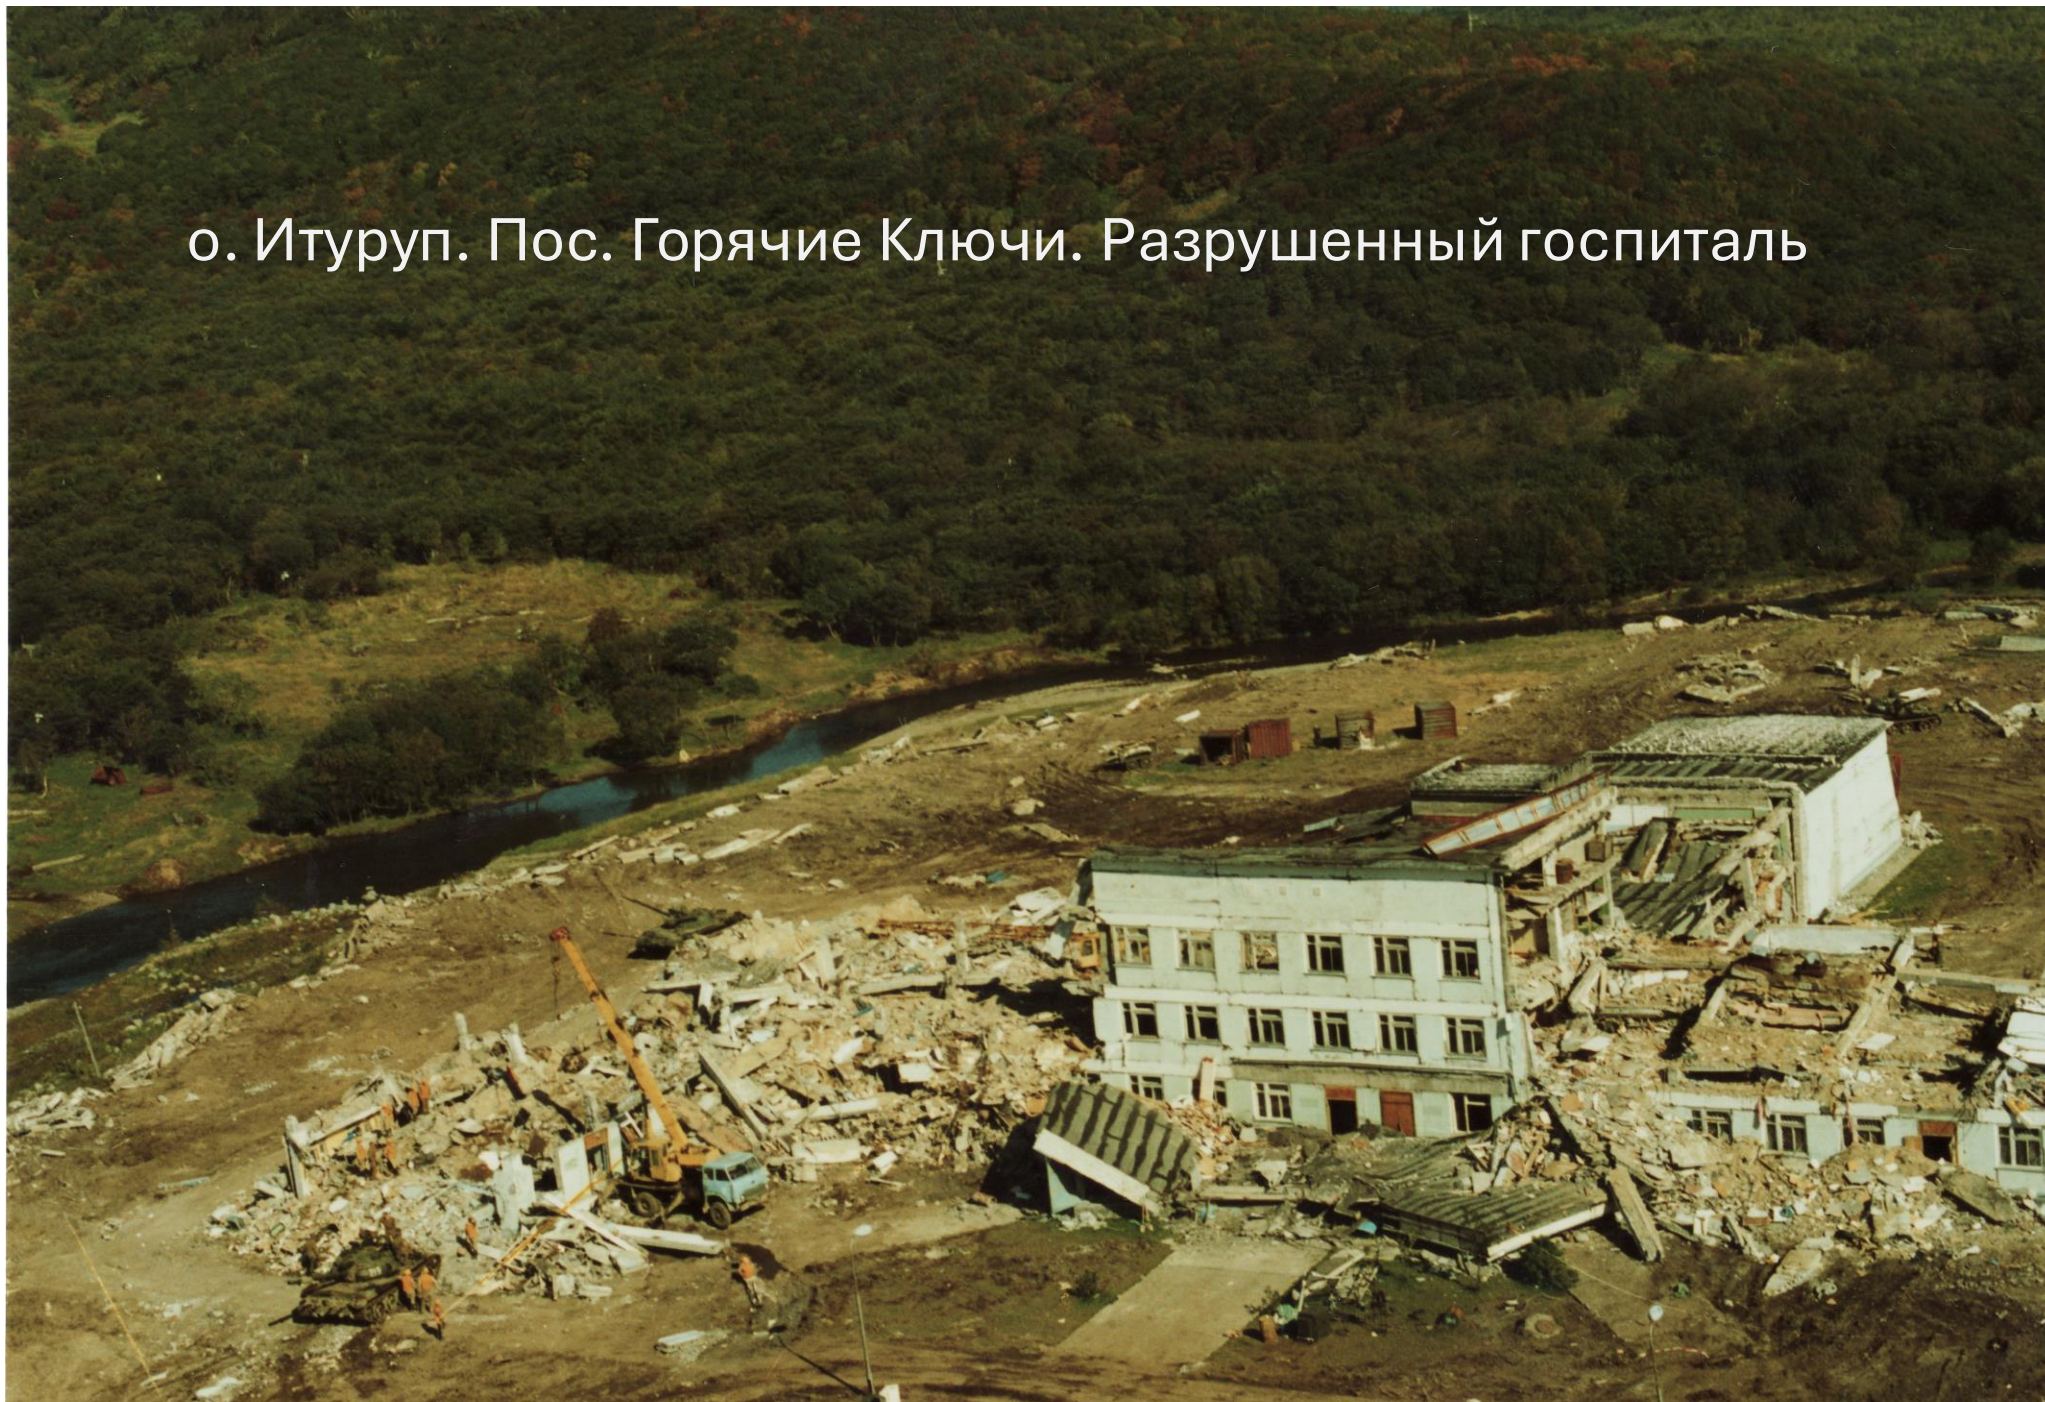
о. Итуруп. Пос. Горячие Ключи. Разрушенный госпиталь

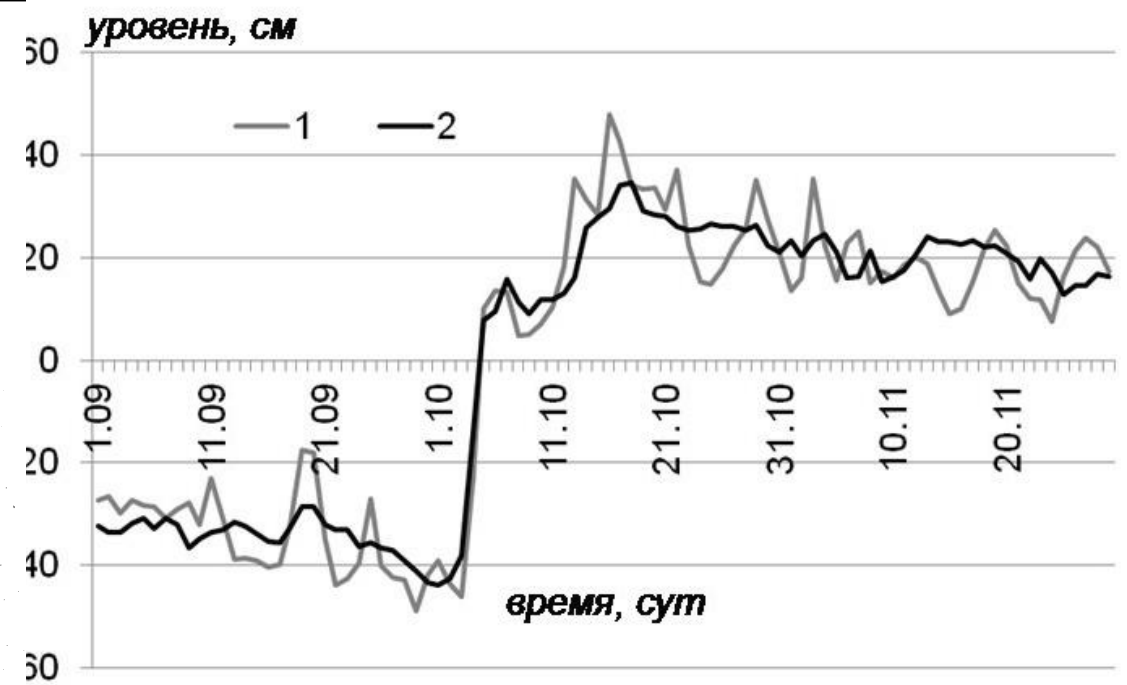
Малокурильское. Мареограмма цунами (слева) и вариации среднесуточных значений уровня моря (справа)

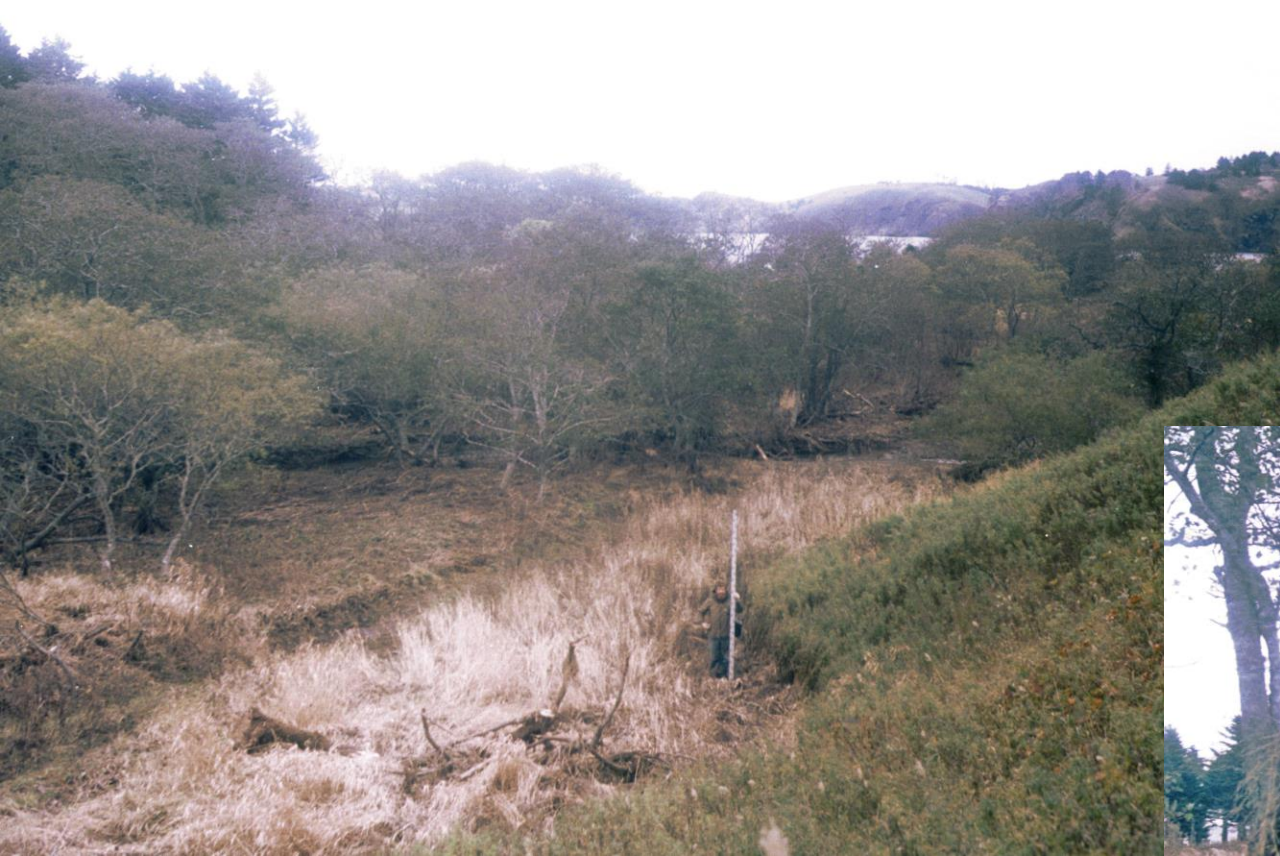
о. Шикотан. Бухта Церковная.  
Отметки максимального  
уровня затопления

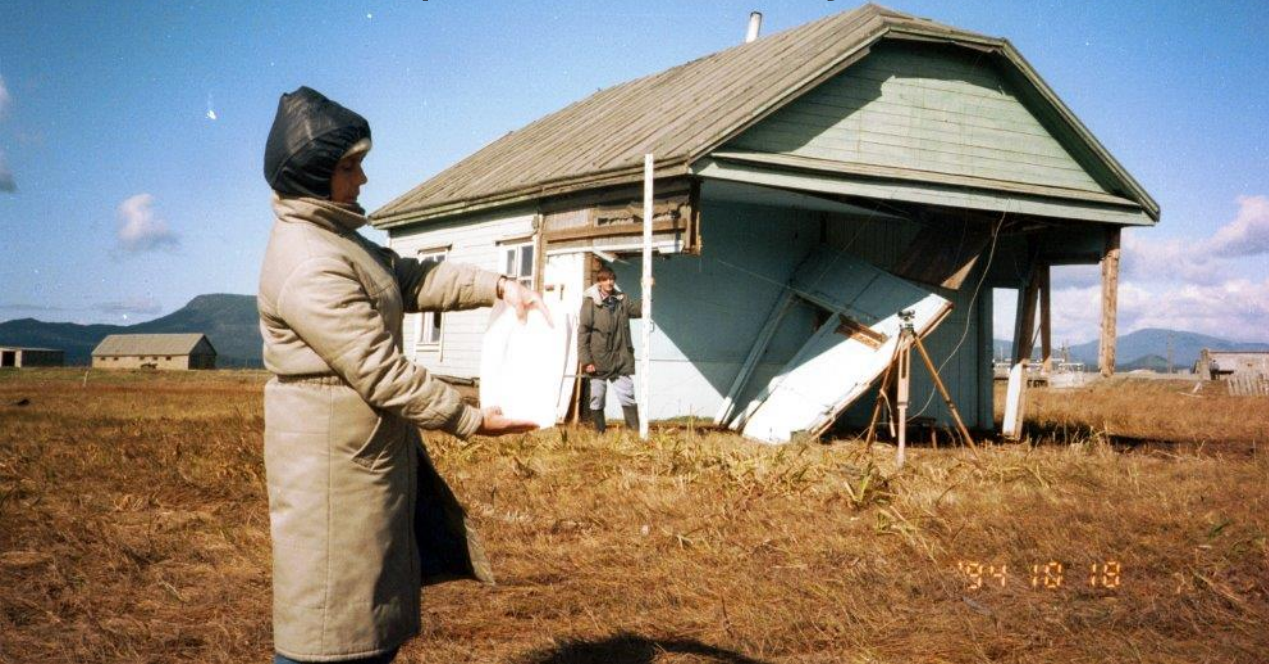
о. Кунашир. Южно-Курильск. Дом, перенесенный цунами на ~ 500 м

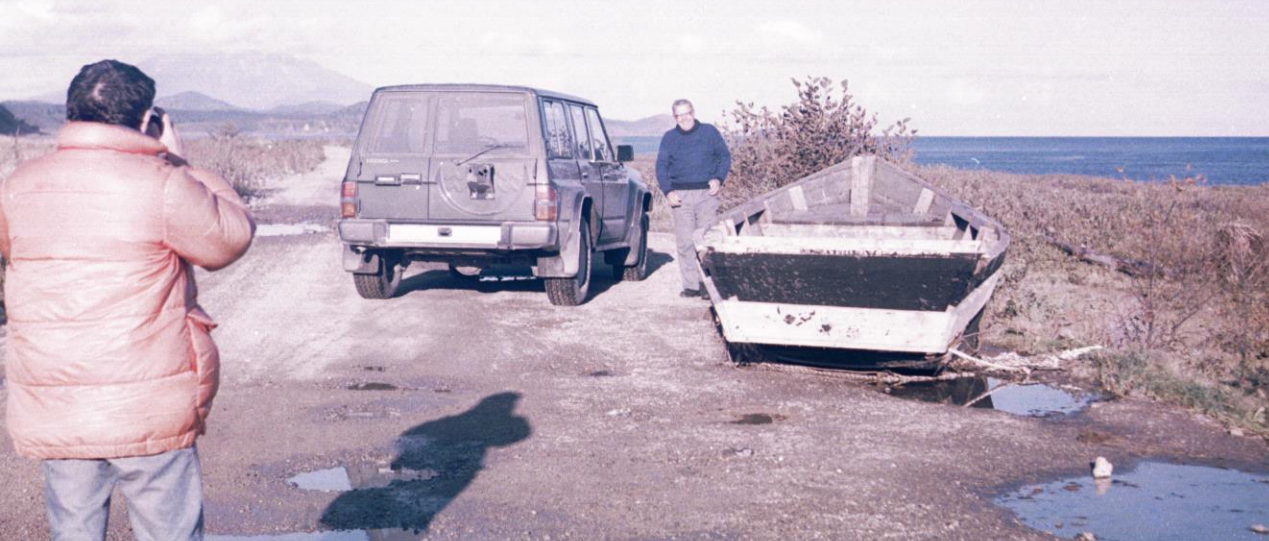
о. Кунашир. Зброшеный на берег плашкоут

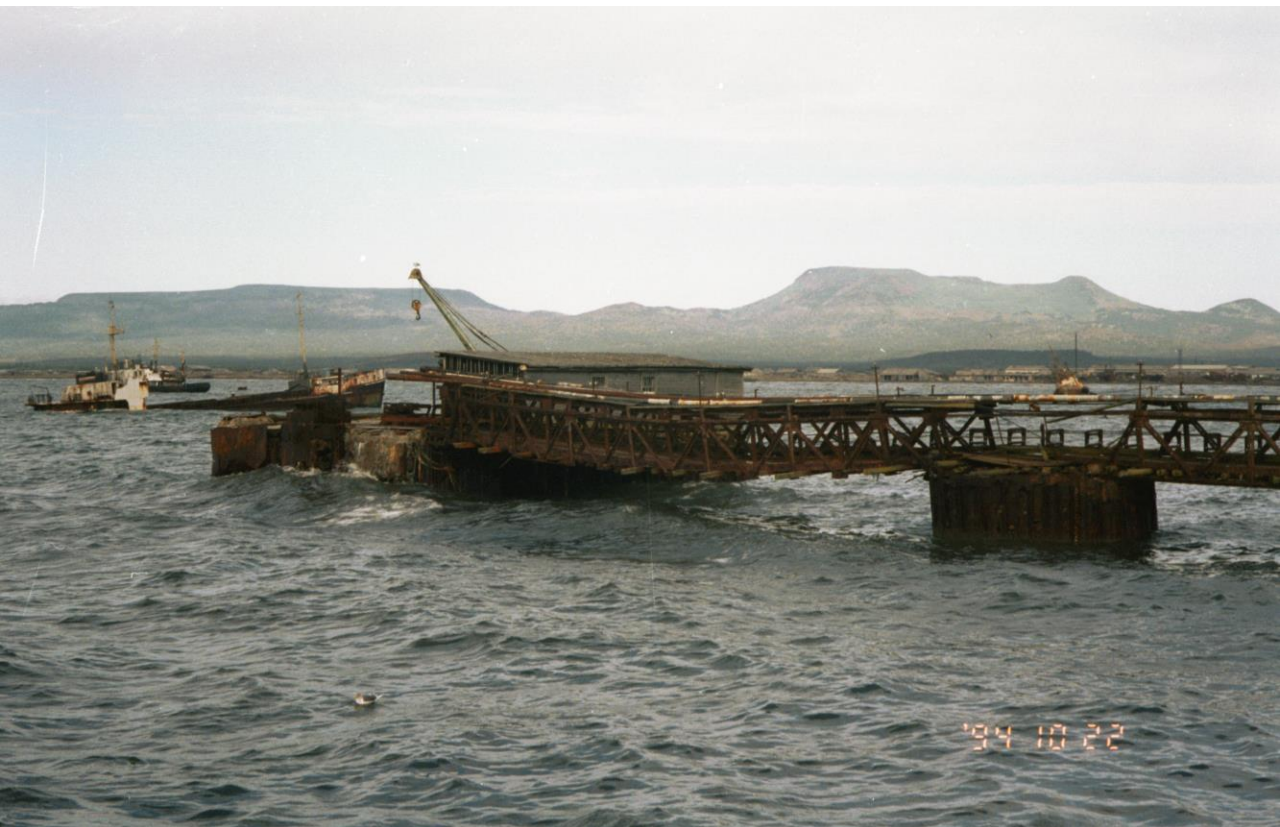
о.Кунашир. Южно-Курильский порт.  
Поврежденный причал и  
затонувшие суда

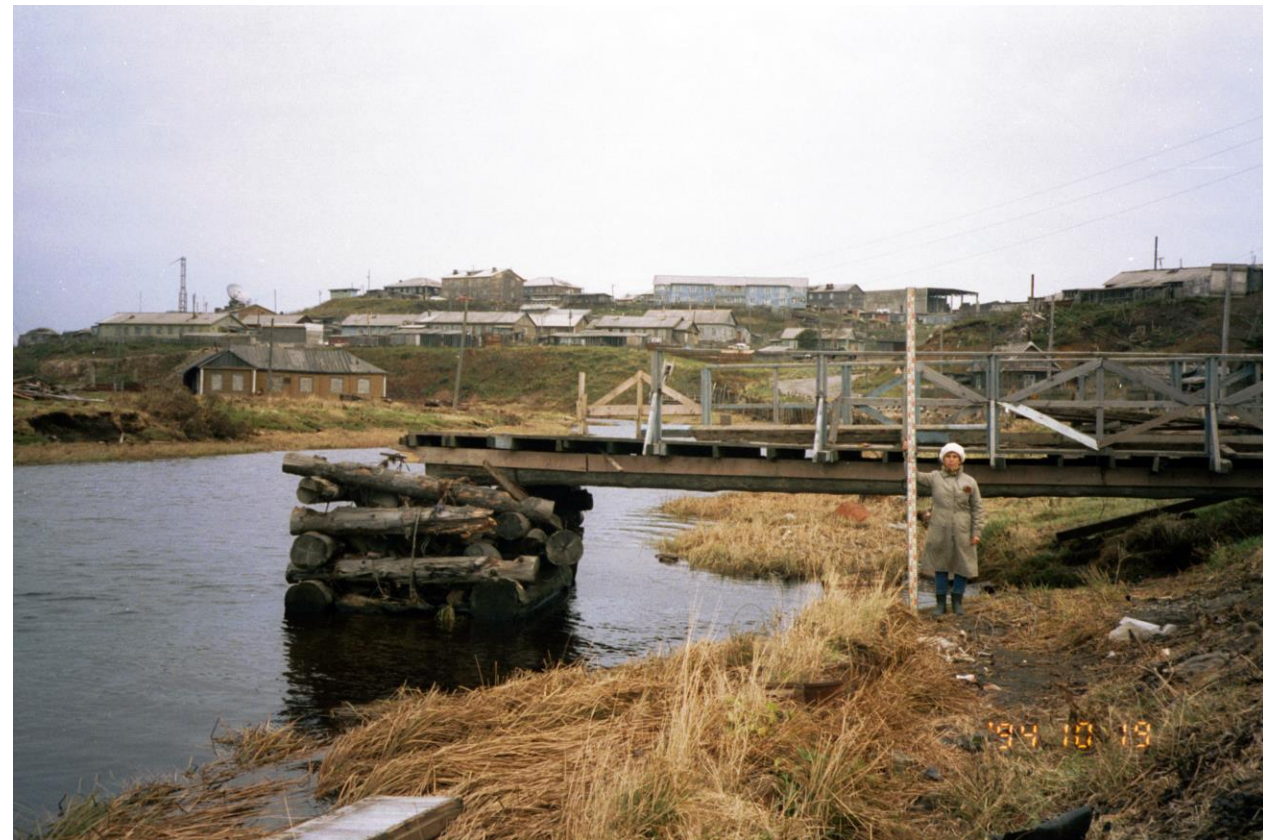
о.Кунашир. Южно-  
Курильск. Разрушенный  
пешеходный мост

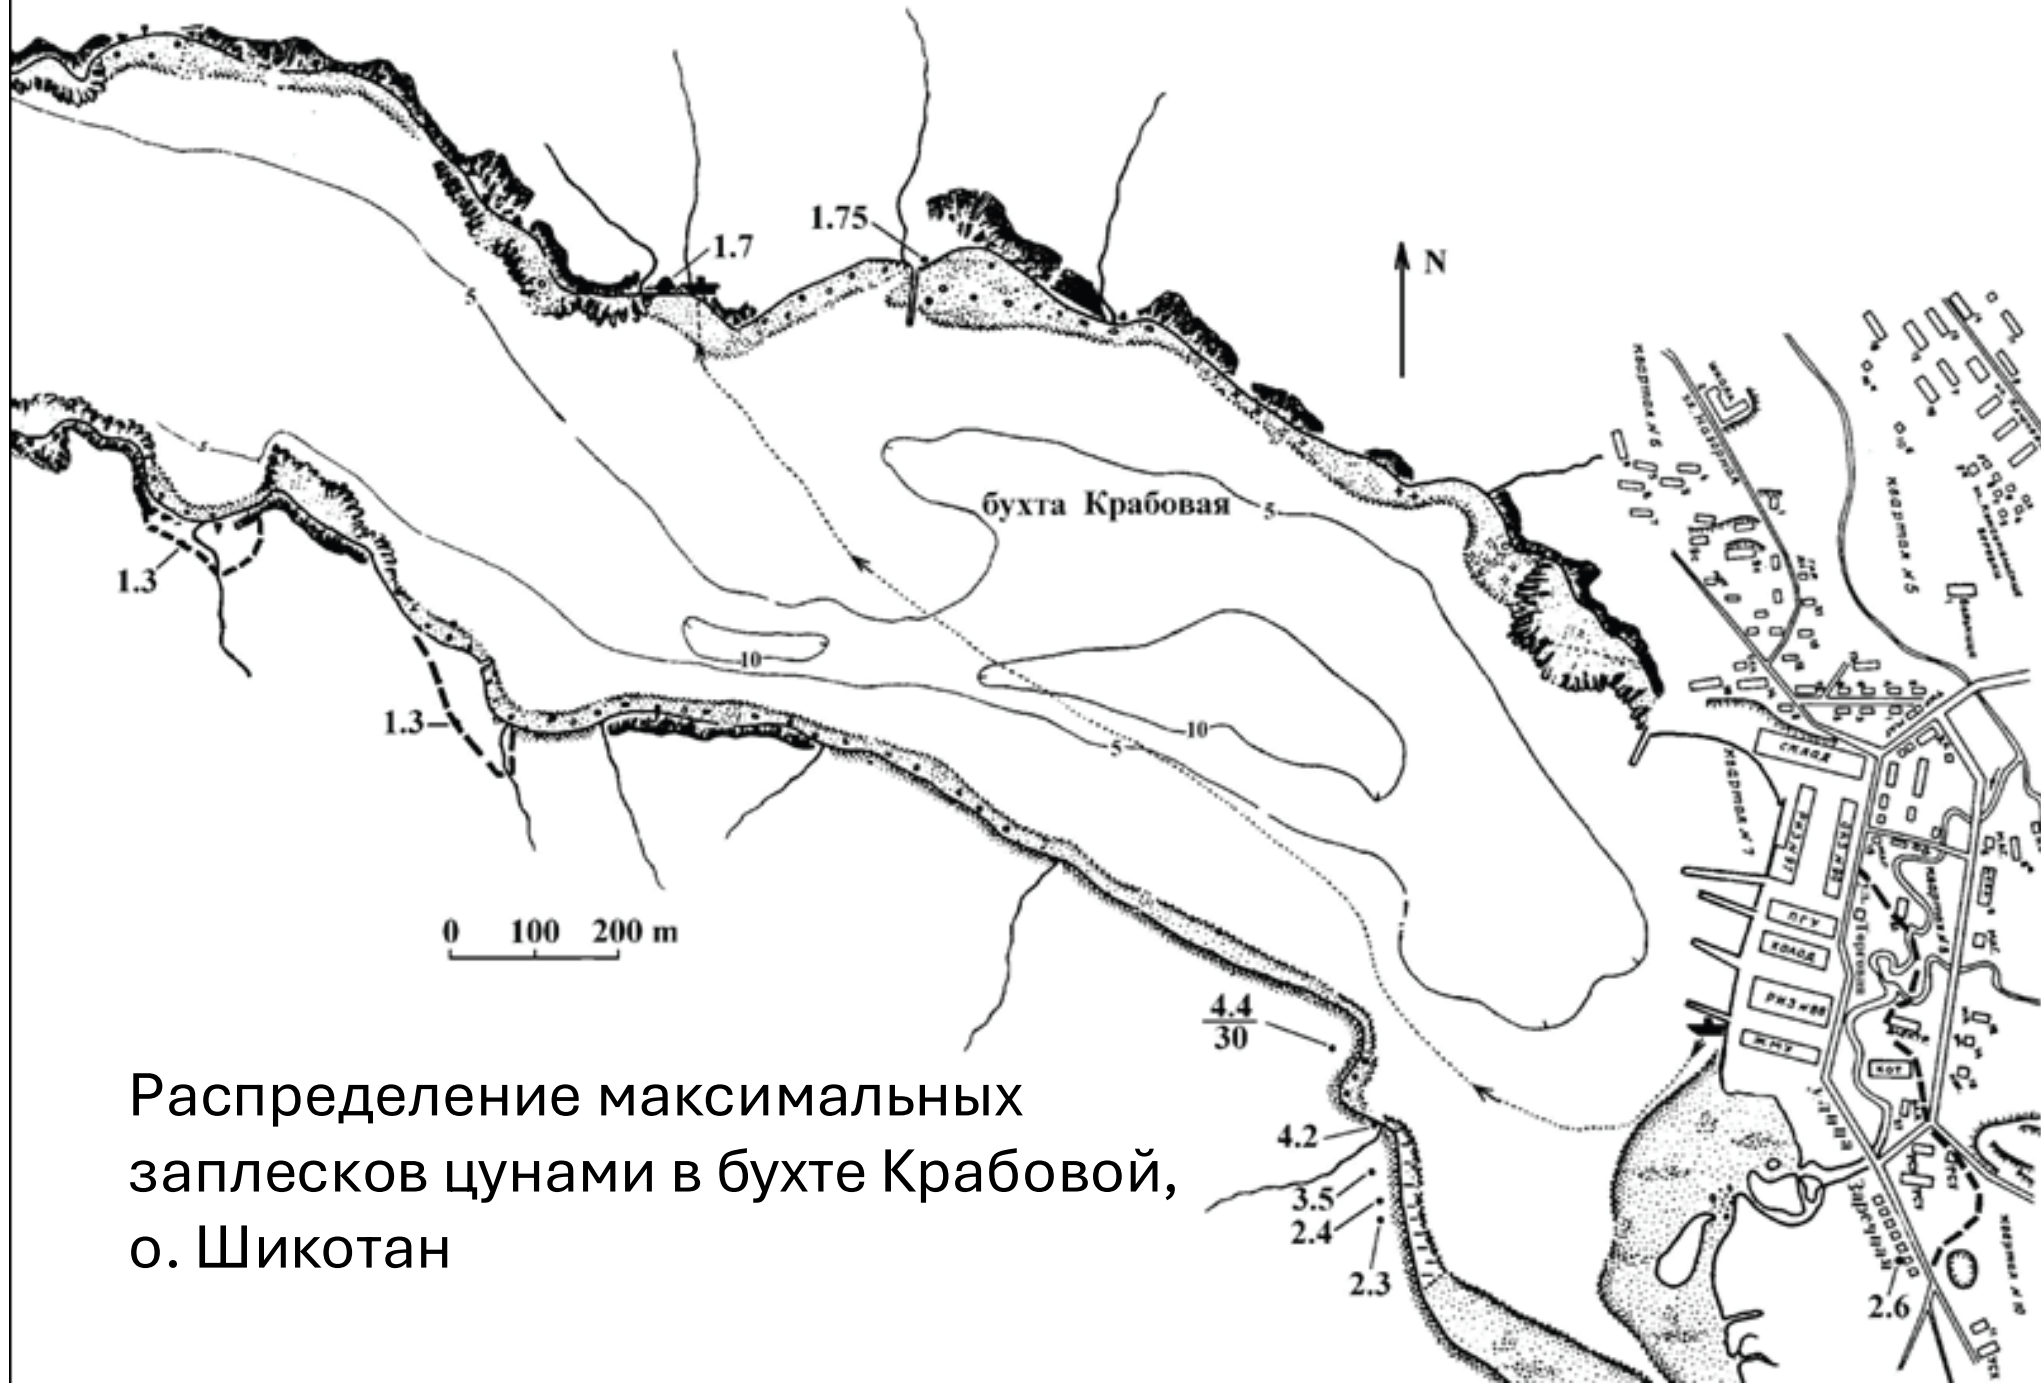
Распределение максимальных заплесков цунами в бухте Крабовой, о. Шикотан

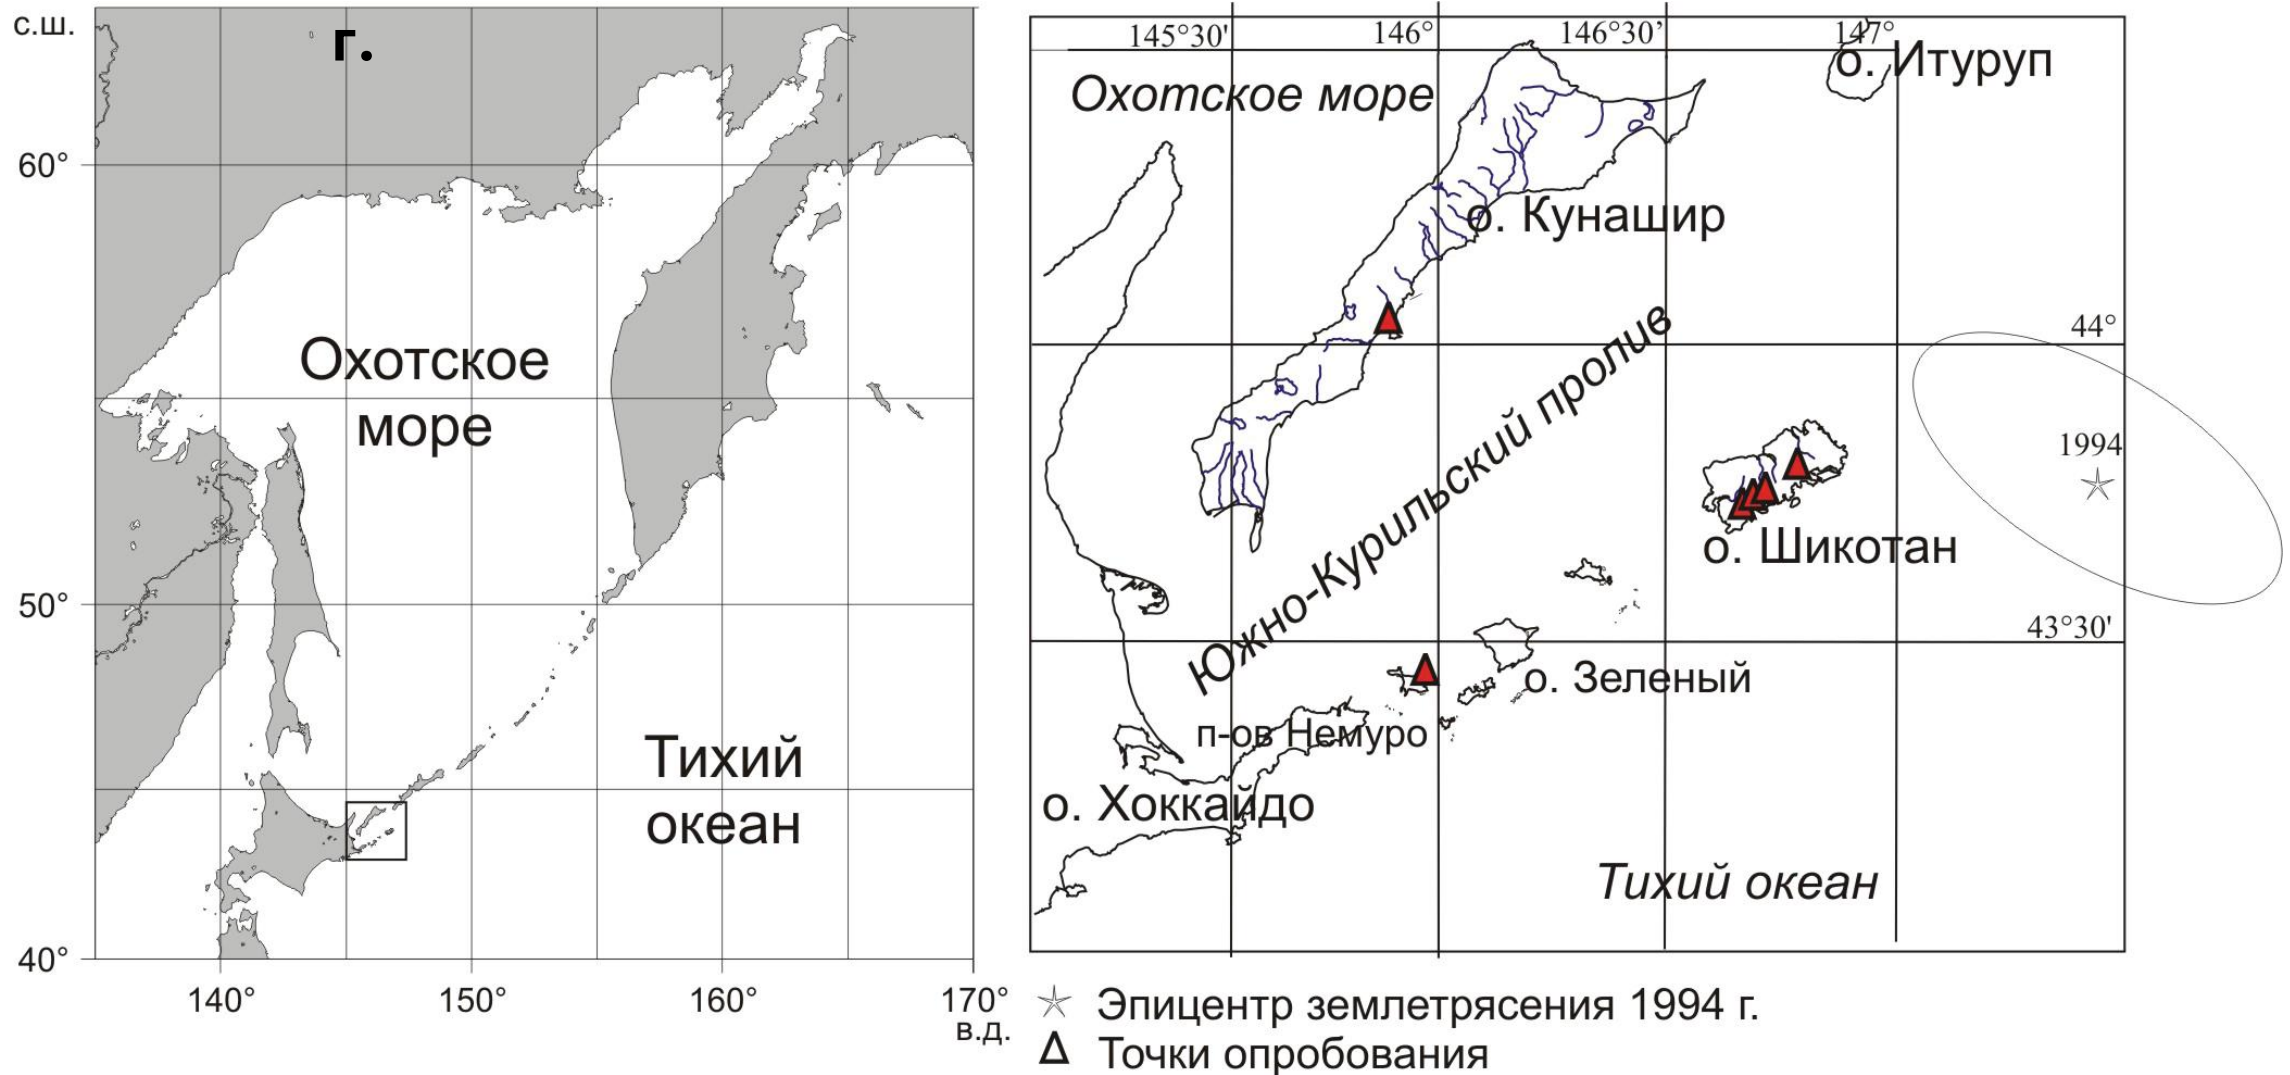
Расположение разрезов, включающих осадки Шикотанского цунами 1994

обнаруженные в ходе экспедиционных работ 2004-2013 гг.

Исследования сохранности отложений цунами 1994 г. на о. Шикотан были проведены в 2004-2013 гг. на тихоокеанском побережье острова в бухтах Димитрова, Агатовая, Церковная и Малая Церковная
