**Институт Морской геологии и геофизики ДВО РАН  
Институт географии ДВО РАН**

**ЦУНАМИ 4-5 ОКТЯБРЯ 1994 ГОДА НА ПОБЕРЕЖЬЕ КУРИЛЬСКИХ  
ОСТРОВОВ  
(ОБЗОР РЕЗУЛЬТАТОВ И ДАННЫХ 30 ЛЕТ СПУСТЯ)**

**В.М.Кайстренко, Ю.П.Королёв, Н.Г.Разжигаева, Л.А.Ганзей**

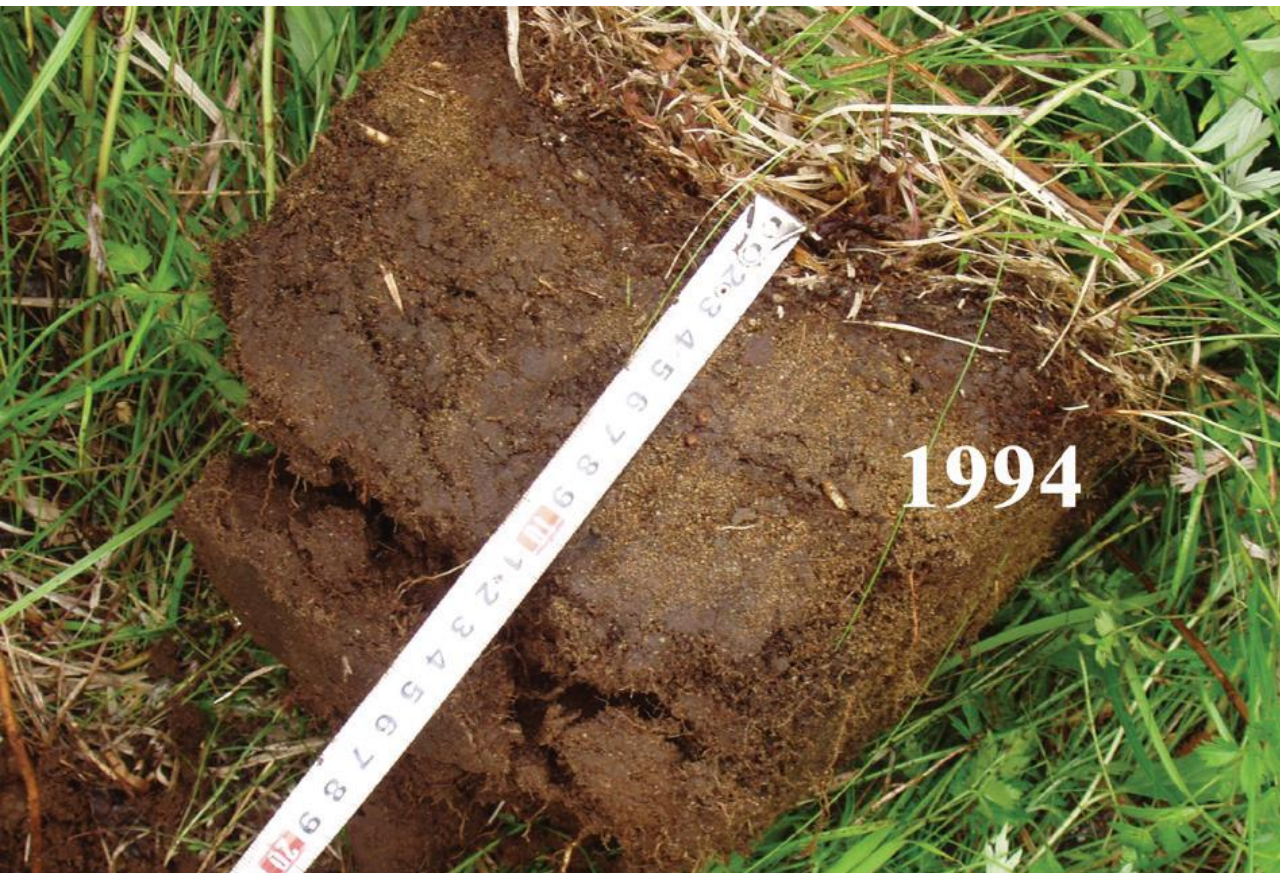
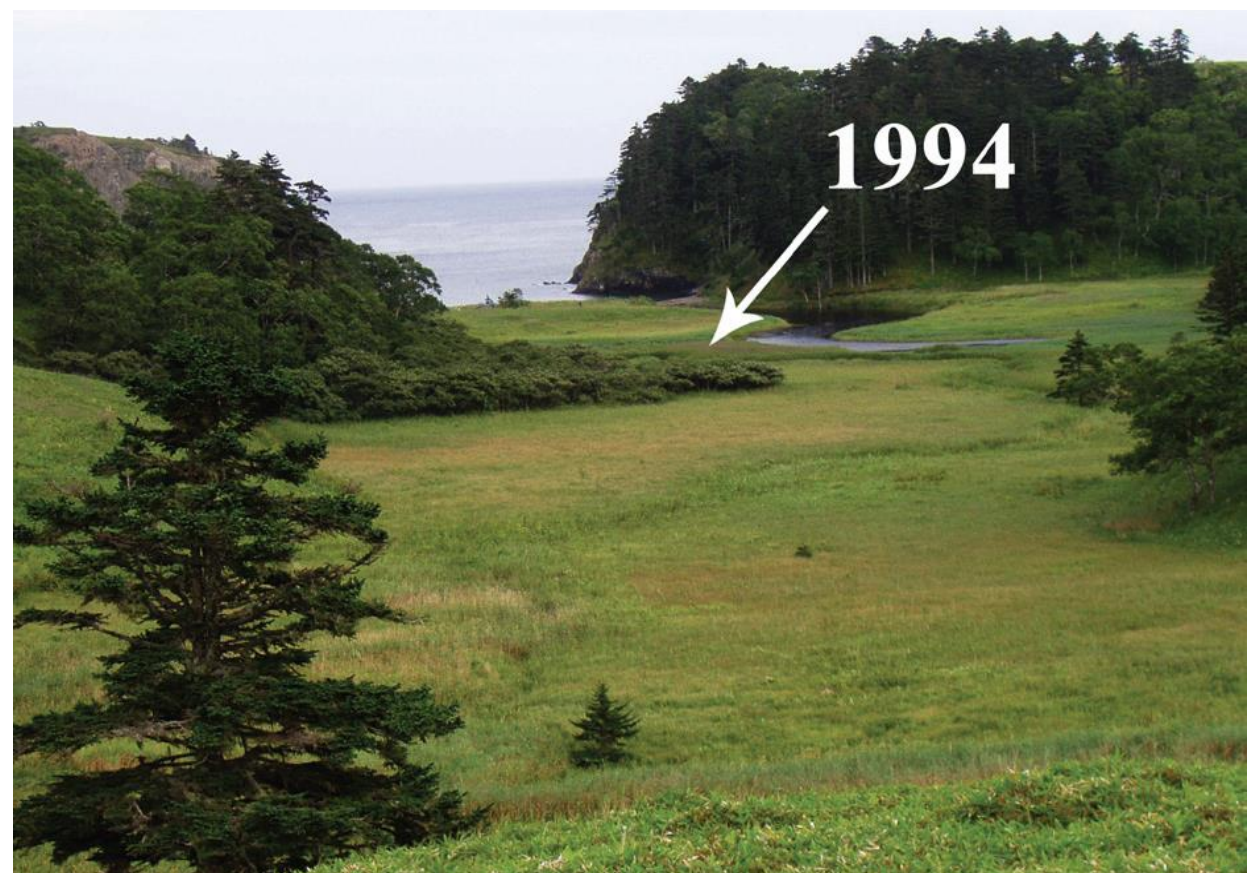
Песок, оставленный цунами 1994 г. в бухте Аэродромная, о. Шикотан

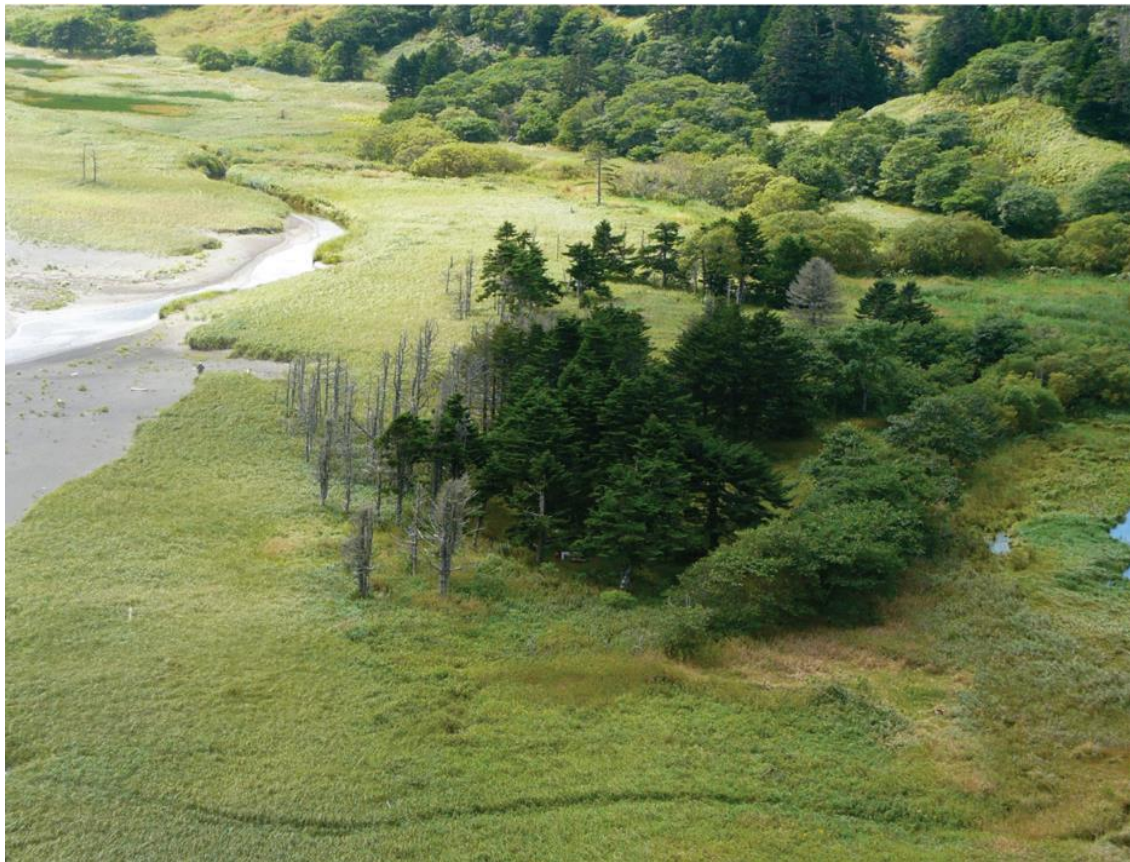
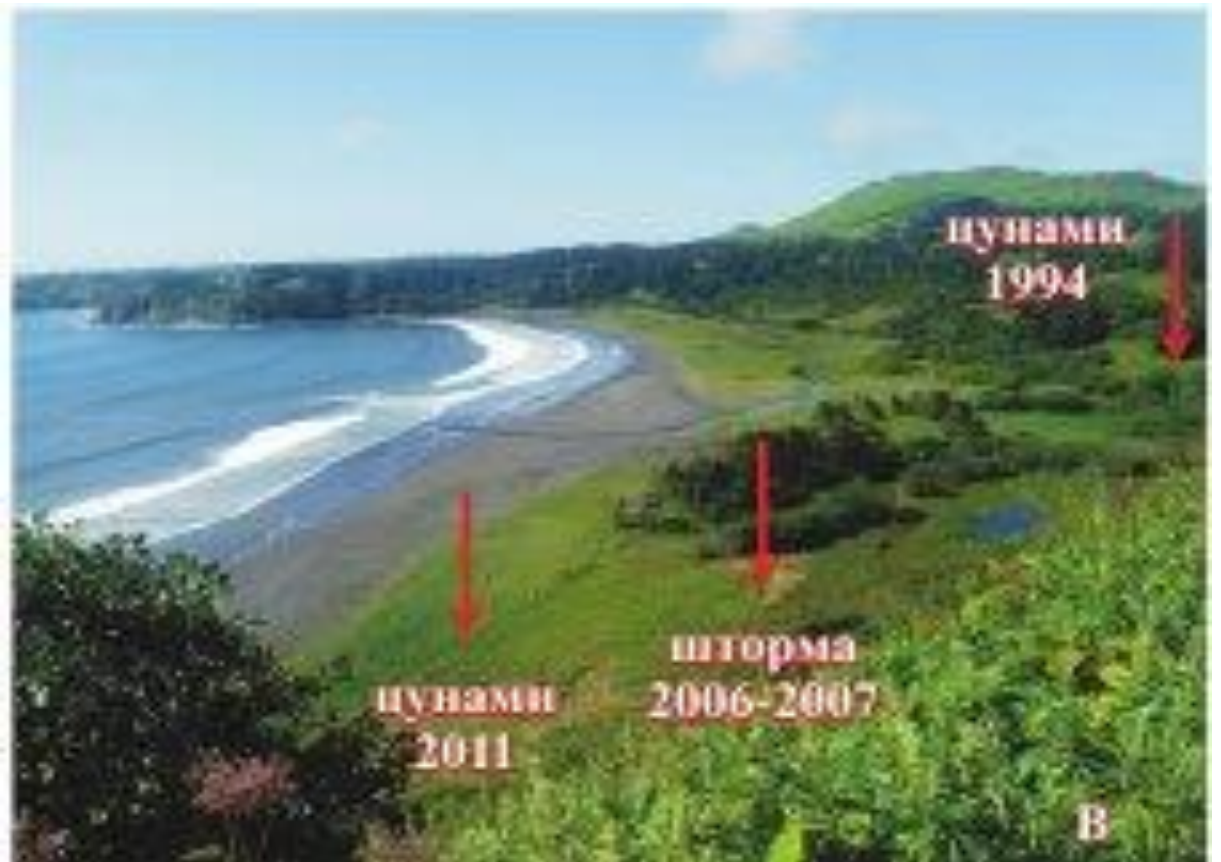
Побережье бухты Церковная, о. Шикотан. Елово-пихтовая роща, подвергшаяся атаке цунами 1994 г. (слева), часть деревьев погибла после цунами 1994 г и штормов 2006-2007 гг. Отметки заплесков цунами 1994, 2011 гг. и экстремальных штормов 2006-2007 гг. (справа)
